Meerjarenonderhoudsplan

Demo • Demo Complex

BOUWKUNDIGE STAAT – INSTALLATIETECHNISCHE STAAT

Algemene Objectgegevens

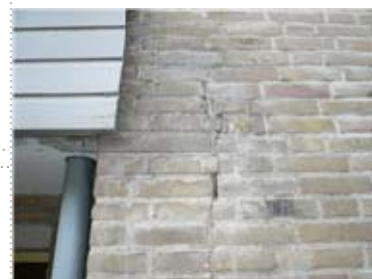
Gevelconstructie metselwerk herstel stelpost

Scheuren constructief

Plaatselijke scheurvorming in buitengevels

Urgentie: 2 Op middellange termijn

Herstellen

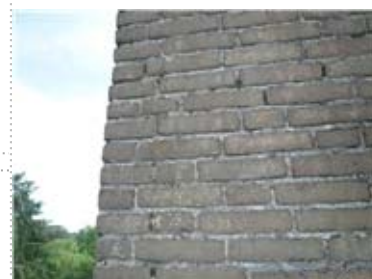
Gevelafwerking voegwerk platvol vervanging op termijn

Liftofbouw en overig plaatselijk

Erosie, verwerking, verzanding

Verzand voegwerk dakopbouw lift

Urgentie: 2 Op middellange termijn

Vervangen gedeeltelijk

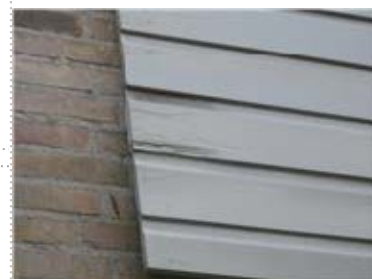
Gevelbekleding hardhout/ rabat

Houtrot plaatselijk in rabatdelen

Plaatselijk houtrot bij rabatdelen gevelbekleding

Urgentie: 1 Op korte termijn

Vervangen

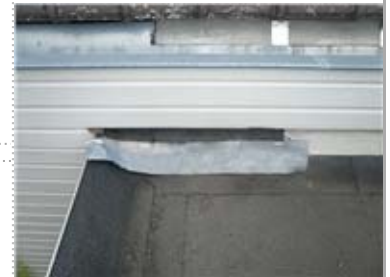
Loodslabben tpv goten op hoog dak

Lood zakt onderuit
Urgentie: 1 Op korte termijn

Activiteit:
Herstellen
Loodslabben onvoldoende bevestigd, zakt onderuit

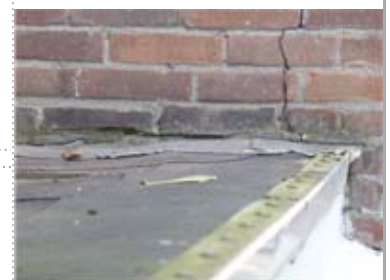
Loodslabben tpv goten op hoog dak

Scheurvorming in loodslabben
Urgentie: 2 Op middellange termijn

Activiteit:
Herstellen
Diverse reparatie bij loodslabben dakkapel en op dak, vervangen op termijn

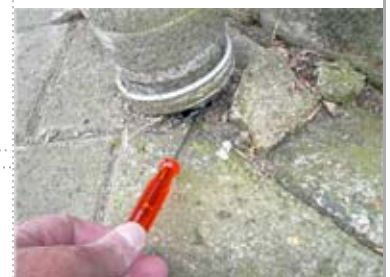
Hemelwaterafvoer pvc

Achtergevel
Beschadiging (barsten/gaten)
Urgentie: 1 Op korte termijn

Activiteit:
Vervangen
Deel van hemelwaterafvoer vervangen

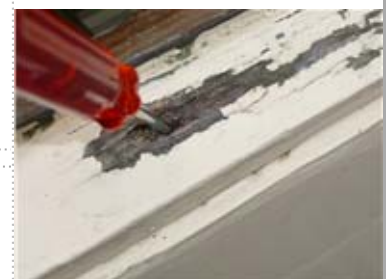
Kozijn buiten hardhout

Houtrot
Urgentie: 1 Op korte termijn

Activiteit:
Herstellen
Plaatselijk houtrot in kozijnen, betimmeringen en glaslatten. Vervangen gelijktijdig met schilderwerk

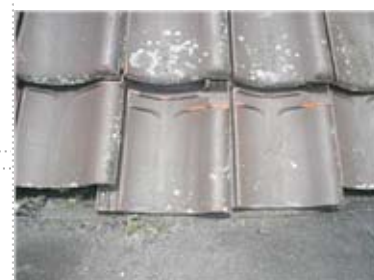
Dakpan keramisch

Onderuit gezakken pannen

Urgentie: 1 Op korte termijn

Herstellen

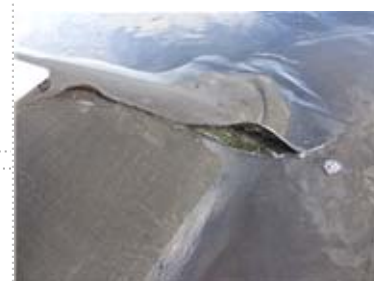
Dakbedekking bitumen hoog dak

Losse naden in bitumineuze dakbedekkingen

Plaatselijke onthechting dakbanen

Urgentie: 1 Op korte termijn

Herstellen

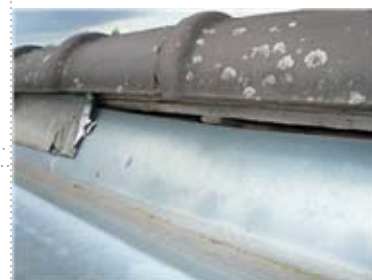
Gootbekleding zink

Ontbreken afdichting
Urgentie: 1 Op korte termijn

Mogelijke inwatering bij slagregen / wind.

Herstellen

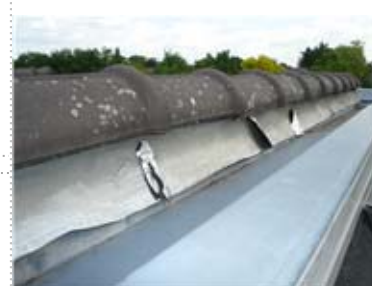
Gootbekleding zink

Scheurvorming loodslabbe
Urgentie: 2 Op middellange termijn

Herstellen

Lood vervangen, eventueel door zinken strook.

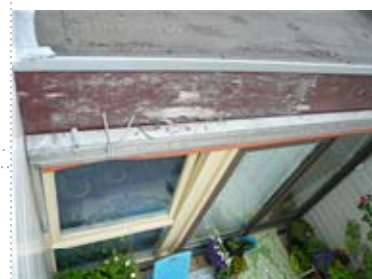
Boeiboord multiplex

Aangetaste fineerlagen boeidelen
Urgentie: 1 Op korte termijn

Multiplex boeidelen zijn sterk aangetast en dienen te worden vervangen. Bijvoorbeeld trespa.

Vervangen

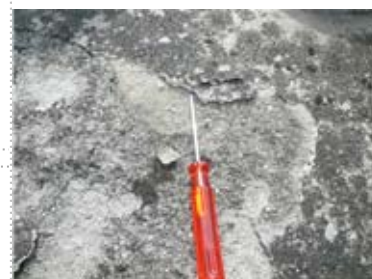
Schoorsteen metselwerk

Afschilfering afsmeerlaag kop schoorsteen
Urgentie: 2 Op middellange termijn

Afsmeerlaag kop schoorsteen laat los

Herstellen

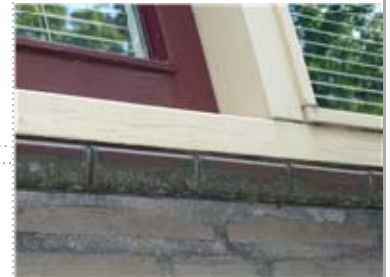
Buiten schilderwerk kozijn&raam hout dekkend m2

Barstvorming en afbladderen van verf

Bladdering en onthechting van verflagen algemeen, met name aan de voorzijde

Urgentie: 1 Op korte termijn

Herstellen

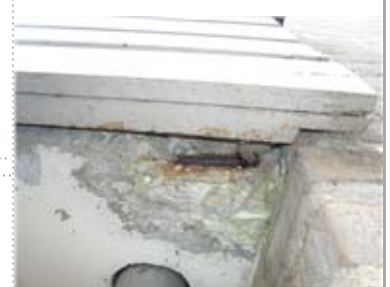
Beton constructief

Corrosie wapening

Roestende wapening als gevolg van lekkage in dakbedekking loggia

Urgentie: 1 Op korte termijn

Herstellen betonrot periodiek
