## Meerjarenonderhoudsplan

- Demo Complex

Demolaan 136

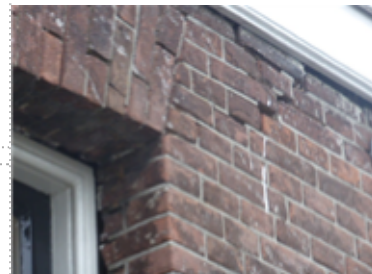
**Gevelconstructie metselwerk**

3e etage achtergevel

Losgescheurde gevelvlak

1 Op korte termijn

Loszittend metselwerk achtergevel uitbouw. Advies herstellen inclusief voegwerk vervangen waarnodig deze gevel. Advies: combineren met (steiger) schilderwerk

Herstellen

| Code/Element/Handeling | Locatie Element/Gebrek | Hvh | Ehd | Stj | Cy | Prijs/Ehd | % | 2022 | 2023 | 2024 | 2025 | 2026 | 2027-2051 | Totaal |
|---|---|---|---|---|---|---|---|---|---|---|---|---|---|---|
| Herstel en deelvervanging loszittend metselwerk achtergevel. Tevens reservering voor overig op termijn | | 1,00 | pst | 2019 | 10 | € 2.783,00 | 100% | | | | | | € 8.349 | € 8.349 |

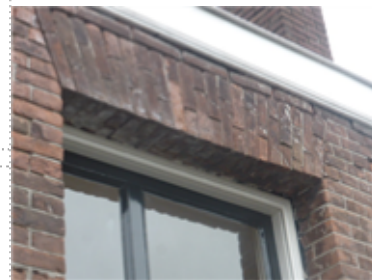
**Gevelafwerking voegwerk**

Achtergevel 3e etage

Loszittend, onsaamenhangend

1 Op korte termijn

Loszittend en deels ontbrekend voegwerk bij rollaag.

Herstellen

| Code/Element/Handeling | Locatie Element/Gebrek | Hvh | Ehd | Stj | Cy | Prijs/Ehd | % | 2022 | 2023 | 2024 | 2025 | 2026 | 2027-2051 | Totaal |
|---|---|---|---|---|---|---|---|---|---|---|---|---|---|---|
| (deel) vervanging voegwerk achtergevel i.c.m. herstel metselwerk. Tevens reservering voor overig | | 1,00 | pst | 2019 | 10 | € 4.235,00 | 100% | | | | | | € 12.705 | € 12.705 |

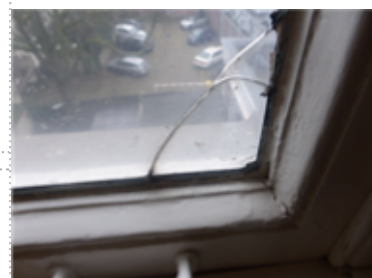
#### Blankglas enkel in houten gevelkozijnen

Algemeen

Breukglas

2 Op middellange termijn

Bij diverse ramen is breukglas aanwezig.

Advies om (gefaseerd) deze breukruiten te vervangen door monumenten isolatieglas.

| Code/Element/Handeling | Locatie Element/Gebrek | Hvh | Ehd | Stj | Cy | Prijs/Ehd | % | 2022 | 2023 | 2024 | 2025 | 2026 | 2027-2051 | Totaal |
|---|---|---|---|---|---|---|---|---|---|---|---|---|---|---|
| Vervangen bestaande breukruiten door (monumenten) isolatieglas. Uitvoering in fases en voorafgaande aan schilderwerk | | 10,80 | m2 | 2022 | 6 | € 181,50 | 20% | € 1.960 | | | | | € 7.841 | € 9.801 |

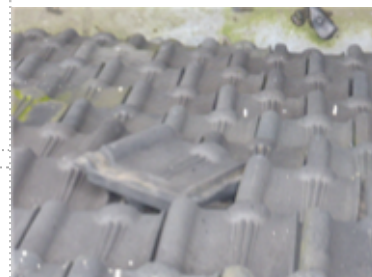
#### Dakpan keramische Kruispannen

Dak

Scheef / losliggende pannen

2 Op middellange termijn

Tijdens inspectie zijn enkele scheef en los liggende pannen goed gelegd. Advies om jaarlijks een inspectie uit te voeren.

| Code/Element/Handeling | Locatie Element/Gebrek | Hvh | Ehd | Stj | Cy | Prijs/Ehd | % | 2022 | 2023 | 2024 | 2025 | 2026 | 2027-2051 | Totaal |
|---|---|---|---|---|---|---|---|---|---|---|---|---|---|---|
| Periodieke controle pannendak, herstel waarnodig. Tevens reservering voor algehele vervanging op termijn | | 17,00 | m2 | 2020 | 3 | € 84,70 | 20% | | € 1.440 | | | € 1.440 | € 11.519 | € 14.399 |

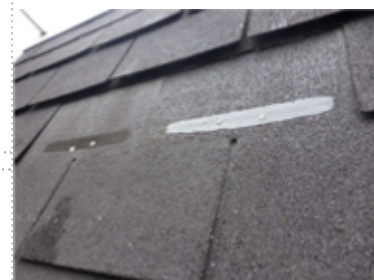
### Dakkapel voorzide zijwangen Shingles bitumen

Zijwangen dakkapel

Ontbreken bitumen shingle strook

2 Op middellange termijn

Plaatselijk ontbreken enkele shingle stroken. Geen lekkage op dit moment wel aandachtspunt !

| Code/Element/Handeling | Locatie Element/Gebrek | Hvh | Ehd | Stj | Cy | Prijs/Ehd | % | 2022 | 2023 | 2024 | 2025 | 2026 | 2027-2051 | Totaal |
|---|---|---|---|---|---|---|---|---|---|---|---|---|---|---|
| Vervangen zijwangen door zinken bekleding op termijn inclusief vervangen loodslabben | | 4,00 | m2 | 2027 | 30 | € 786,50 | 100% | | | | | | € 3.146 | € 3.146 |
| Herstel / controle periodiek | | 4,00 | pst | 2023 | 7 | € 145,20 | 100% | | € 581 | | | | € 2.323 | € 2.904 |

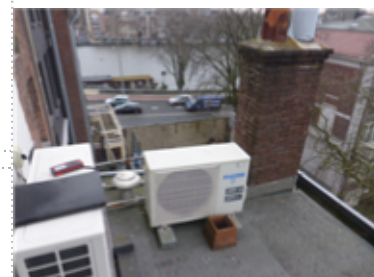
### Schoorsteen metselwerk

Schoorstenen algemeen

Uitgespoeld/afwezig voegwerk

1 Op korte termijn

Voegwerk schoorsteen achterzijde van slechte kwaliteit inclusief schoorsteenpot. Verder scheurvorming in de kop van andere schoorsteen en inwatering bij (CV) kap op kop van schoorsteen.

| Code/Element/Handeling | Locatie Element/Gebrek | Hvh | Ehd | Stj | Cy | Prijs/Ehd | % | 2022 | 2023 | 2024 | 2025 | 2026 | 2027-2051 | Totaal |
|---|---|---|---|---|---|---|---|---|---|---|---|---|---|---|
| Vervangen voegwerk schoorsteen achterzijde pand i.c.m. herstel voegwerk achtergevel | | 4,00 | st | 2019 | | € 1.815,00 | 100% | | | | | | | € 0 |

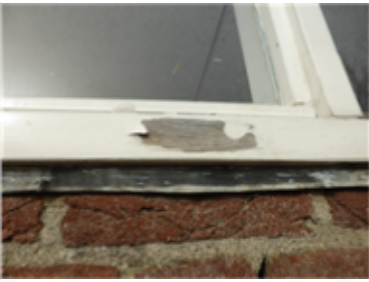
| <b>Schilderwerk voorgevel incl. steigerkosten</b> | | |
| Kale delen | | |
| 1 Op korte termijn | | |

| Herstellen | | |

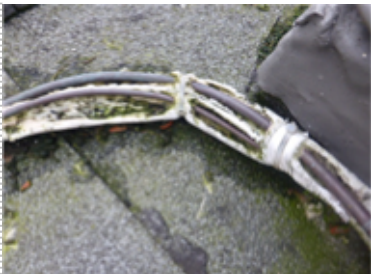
| <b>Arconditioning / split units diverse bouwjaren &amp; capaciteit</b> | | |
| Achterzijde complex | | |
| Isolatie ontbreekt | | |
| 1 Op korte termijn | | |
| Isolatie koelleidingen ontbreekt bij enkele units waardoor energie verlies. Advies periodiek controle en onderhoud | | |

| Herstellen | | |
